SIMULAÇÃO LABORATORIAL DE DISPOSITIVOS PARA A ATENUAÇÃO DE EROSÕES LOCALIZADAS (“SCOUR APRON”) EM ESTRUTURAS DE DEFESA COSTEIRA EM CILINDROS GEOSSINTÉTICOS

Dissertação submetida para satisfação parcial dos requisitos do grau de
MESTRE EM ENGENHARIA CIVIL — ESPECIALIZAÇÃO EM HIDRÁULICA

DEPARTAMENTO DE ENGENHARIA CIVIL

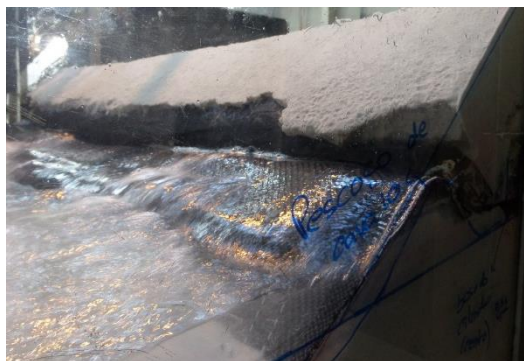
Verifica-se uma continuada, embora ligeira, erosão do talude de recobrimento, ficando o cilindro cada vez mais a descoberto. Nota-se uma perda gradual da areia que constitui o pescoço de cavalo. Ambos os fenómenos são visíveis na figura D.130.

Figura D.130. Pormenor da zona junto ao cilindro dotado de *scour apron* ao fim de 10 min.

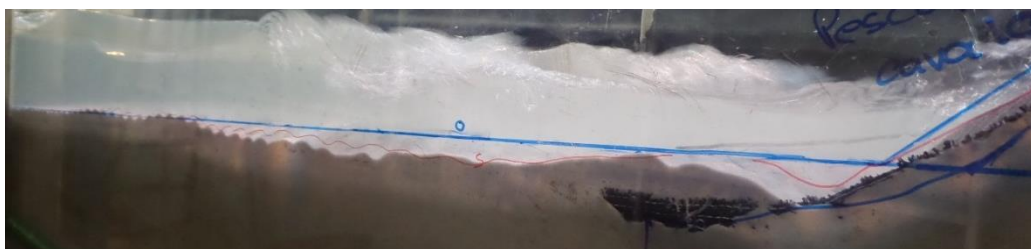
A cavidade de erosão, retratada na figura D.131, aumentou de profundidade. Nesta figura é também visível a erosão localizada na zona a sotamar do tubo de ancoragem.

Figura D.131. Cavidade de rebentação ao fim de 10 min.

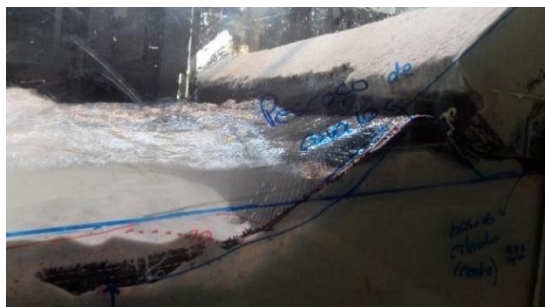
A figura D.132 apresenta a zona junto ao sistema de confinamento dotado de *scour apron* que não sofreu alterações significativas. A profundidade da cavidade de rebentação aumentou e deu-se uma leve migração da mesma para barlamar do canal, figura D.133.

Figura D.132. Pormenor da zona junto ao cilindro dotado de *scour apron* ao fim de 15 min.

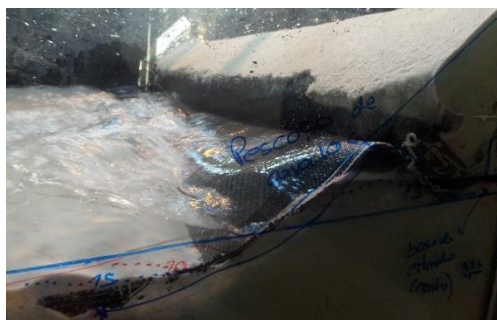
Neste momento o perfil está praticamente estabilizado. Como se pode ver através das figuras D.134 e D.135, não se verificaram grandes alterações desde o fim dos 15 min de ensaio.

Figura D.134. Pormenor da zona junto ao cilindro dotado de *scour apron* ao fim de 25 min.

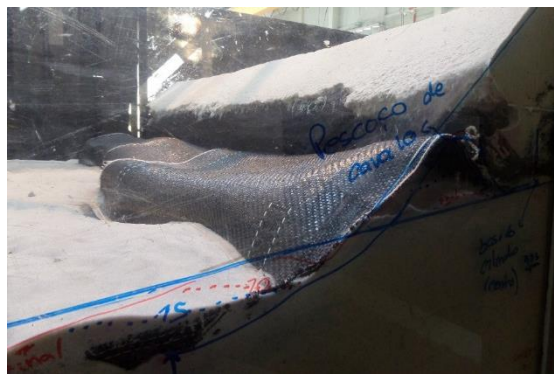
Figura D.136. Pormenor da zona junto ao cilindro dotado de *scour apron* no final do ensaio.

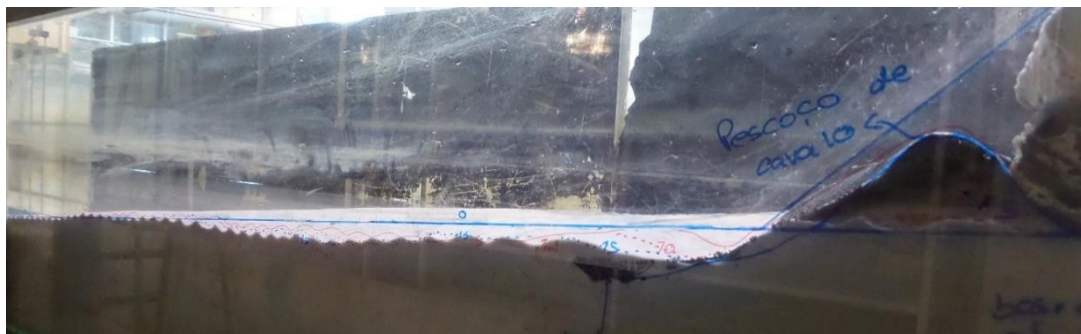
Figura D.139. Cavidade de rebentação e fossa de erosão no final do ensaio.

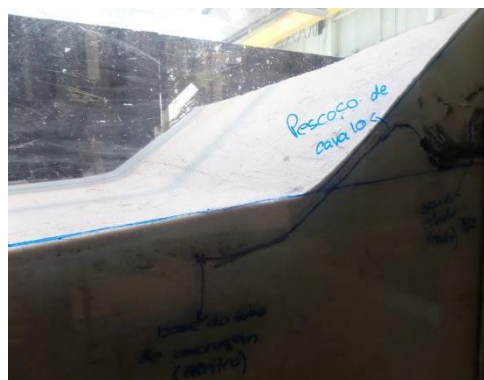
Figura D.144. Modelo inicial.

A figura D.144 dá uma visão do modelo inicial a partir de segunda janela. Estão representadas, a azul, as diversas componentes do modelo: Pescoço de cavalo (tela de *apron*), tubo de ancoragem e sistema de confinamento em cilindros de geossintéticos.

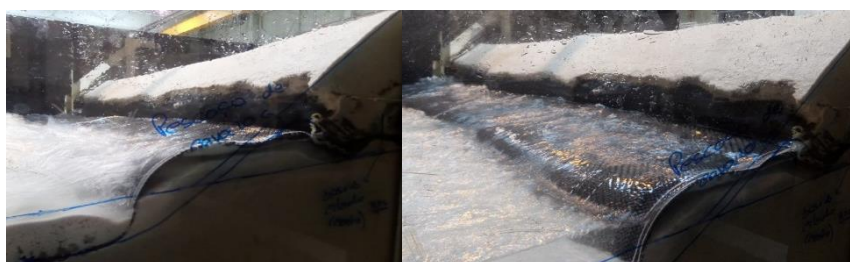
Figura D.145. Pormenor da zona junto ao cilindro dotado de *scour apron* ao fim de 5 min.

Ao fim de 5 min parte da areia de recobrimento tinha já sido removida, ficando a zona do cilindro imediatamente acima do pescoço de cavalo a descoberto, bem como o mesmo. É notável o efeito de parede ao nível do pescoço de cavalo, bem como o abaixamento do mesmo ao longo de todo o seu comprimento. Todos os fenómenos mencionados são visíveis na figura D.145.

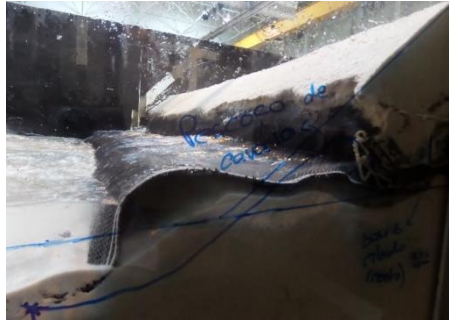
Figura D.148. Pormenor da zona junto ao cilindro dotado de *scour apron* ao fim de 10 min.

Verifica-se uma perda gradual da areia que constitui o pescoço de cavalo, bem como um deslocamento da tela de *apron* da sua posição inicial. Ambos os fenómenos são visíveis na figura D.148.

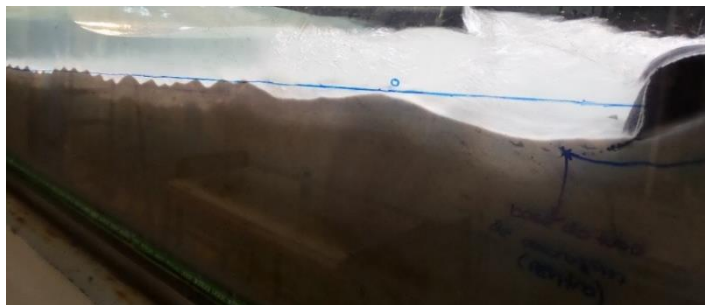
Figura D.149. Cavidade de rebentação, macro-rugosidades e fossa de erosão ao fim de 10 min.

A cavidade de erosão, retratada na figura D.149, aumentou de profundidade. Nesta figura é também visível a erosão localizada na zona a acima do tubo de ancoragem.

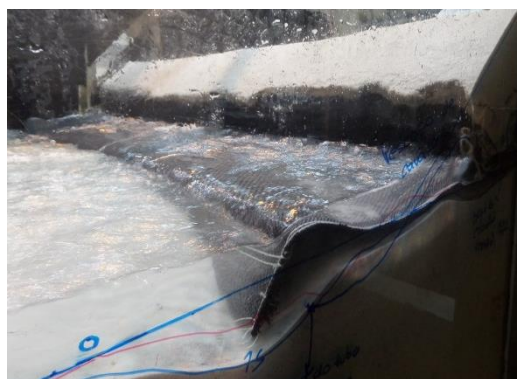
Figura D.152. Pormenor da zona junto ao cilindro dotado de *scour apron* ao fim de 20 min.

A figura D.152 retrata a posição da tela de ancoragem ao longo de toda a largura do modelo.

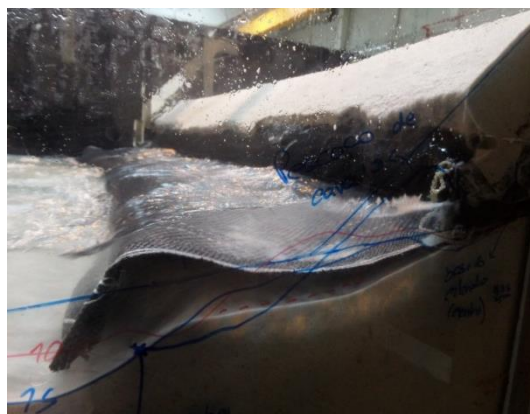
Figura D.153. Pormenor da zona junto ao cilindro dotado de *scour apron* ao fim de 25 min.

Como se pode ver pelas figuras D.153 e D.154 o perfil de fundos não sofreu alterações significativas desde o verificado ao fim de 15 min representado pela linha azul.

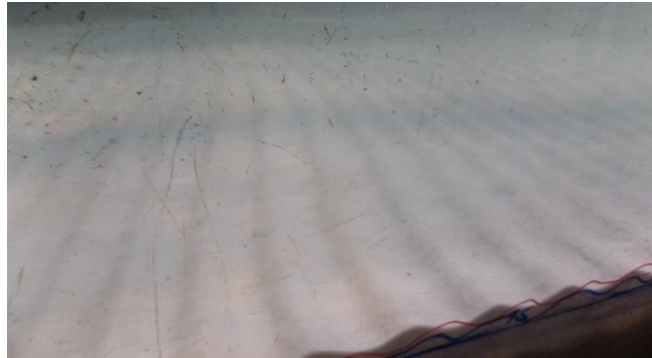
Figura D.155. Visão a partir da primeira janela ao fim de 25 min.

A figura D.155 mostra o comportamento bidimensional das micro-rugosidades a barlamar do canal.

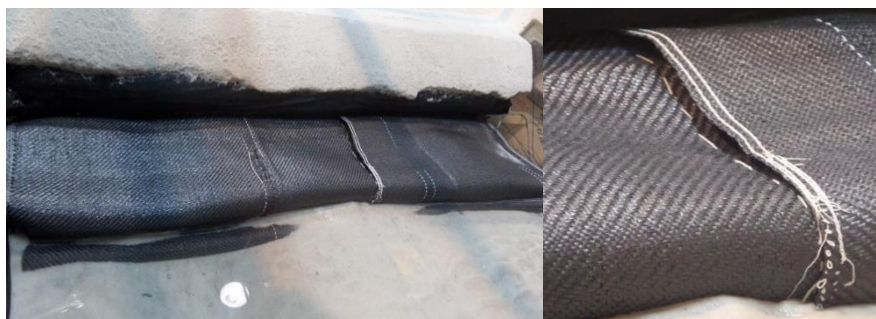
Figura D.158. Pormenor da acentuada erosão ao nível do sistema de confinamento dotado de *scour apron* no final do ensaio.

A figura D.158, mostra a disposição final das várias componentes do *scour apron*. O pescoço de cavalo sofreu abaixamento e deslocamentos da sua posição inicial, ao longo de toda a sua extensão. Os tubos de ancoragem de ambas as telas ficaram a descoberto, apenas na zona das juntas isso não se verificou.

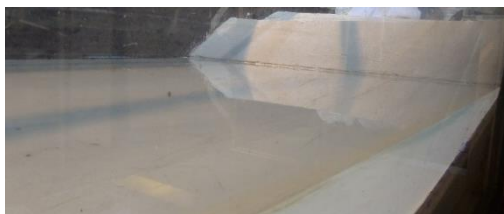
Figura D.166. Modelo inicial.

A figura D.166 dá uma visão em planta do modelo inicial a partir de segunda janela.

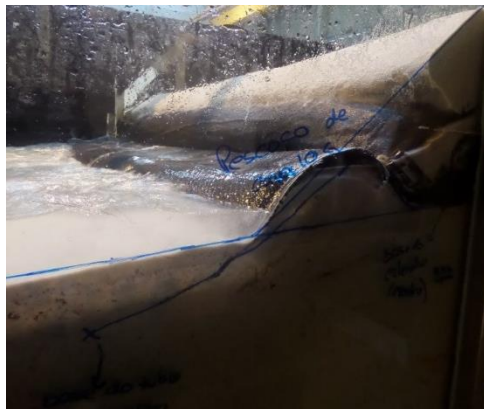
Figura D.167. Pormenor da zona junto ao cilindro dotado de *scour apron* ao fim de 5 min.

Parte da areia de recobrimento foi removida, ficando a zona do cilindro imediatamente acima do pescoço de cavalo a descoberto, bem como o mesmo. É notável o efeito de parede ao nível do pescoço de cavalo, bem como um ligeiro abaixamento e deslocamento da sua posição inicial ao longo de todo o seu comprimento. Todos os fenómenos mencionados são visíveis na figura D.167.

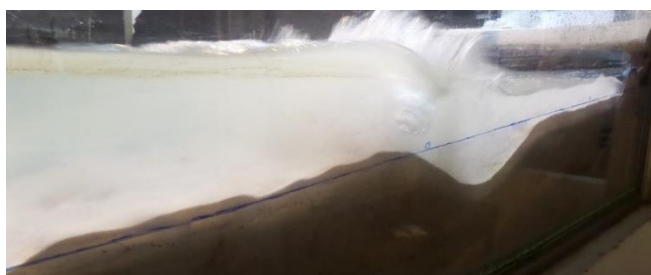
Figura D.168. Cavidade de rebentação antecedida de macro-rugosidades ao fim de 5 min.

A figura D.168 dá uma visão geral do perfil a sotamar do canal. Forma-se uma profunda cavidade de rebentação antecedida por largas macro-rugosidades. A rebentação verifica-se em voluta com a formação de um macro-vórtice.

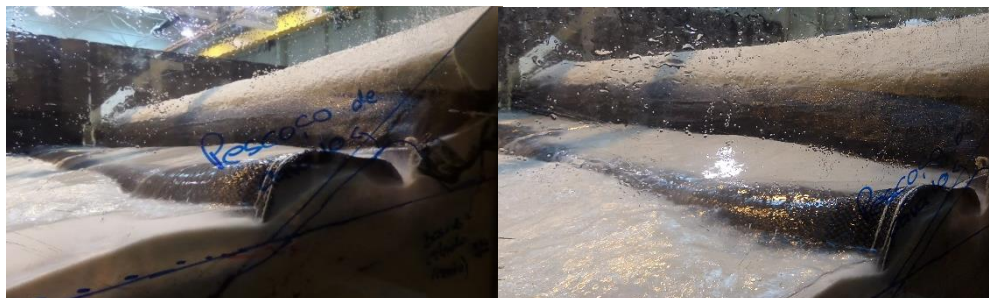
Figura D.172. Pormenor da zona junto ao cilindro dotado de *scour apron* ao fim de 15 min.

A figura D.172 apresenta a zona junto ao sistema de confinamento dotado de *scour apron*. Verifica-se uma acreção de areia acima do pescoço de cavalo bem como na zona frontal do mesmo. Por outro lado o cilindro está mais a descoberto.

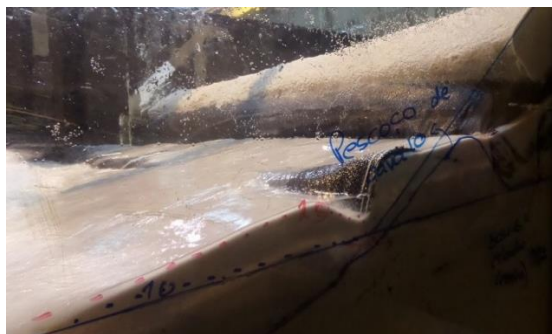
Figura D.174. Pormenor da zona junto ao cilindro dotado de *scour apron* ao fim de 20 min.

O volume de areia depositado acima do pescoço de cavalo é significativamente superior ao verificado ao final de 15 min. O mesmo não se passa com o volume depositado na zona frontal do mesmo, aqui não houveram alterações significativas, figura D.174. Ao nível da cavidade de rebentação, figura D.175, verifica-se novamente uma migração da mesma para sotamar do canal.

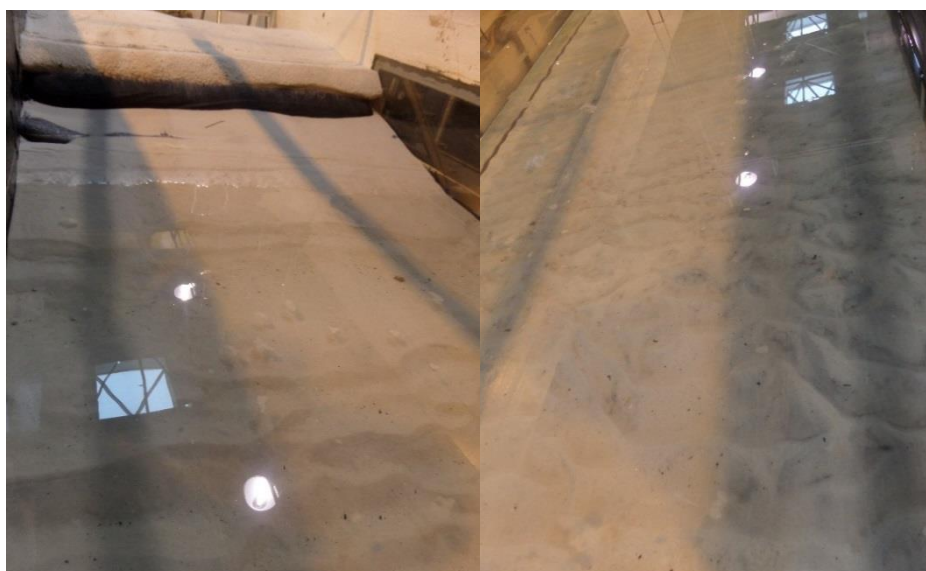
Figura 184. Modelo final a sotamar do canal (à esquerda) e a barlamar do canal (à direita).

A. figura D.184 representa a situação final do modelo, vista de cima. É de notar que as rugosidades não apresentam um comportamento retilíneo ao longo da largura do canal.

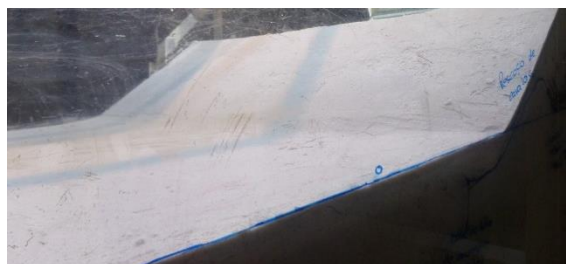
Figura D.186. Modelo inicial.

A figura D.186 dá uma visão do modelo inicial a partir de segunda janela. Estão representadas, a azul, as diversas componentes do modelo: Pescoço de cavalo (tela de *apron*), tubo de ancoragem e sistema de confinamento em cilindros de geossintéticos.

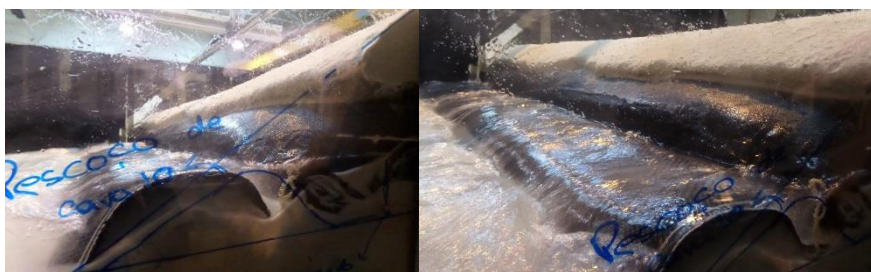
Figura D.187. Pormenor da zona junto ao cilindro dotado de *scour apron* ao fim de 5 min.

A figura D.187 retrata a zona onde se encontra o cilindro e o *scour apron*. Verifica-se uma acentuada erosão ao nível do talude de recobrimento, ficando a zona do cilindro imediatamente acima do pescoço de cavalo a descoberto, bem como o mesmo. O efeito de parede sob o pescoço de cavalo é notório, bem como um abaixamento e deslocamento da sua posição inicial ao longo de todo o seu comprimento.

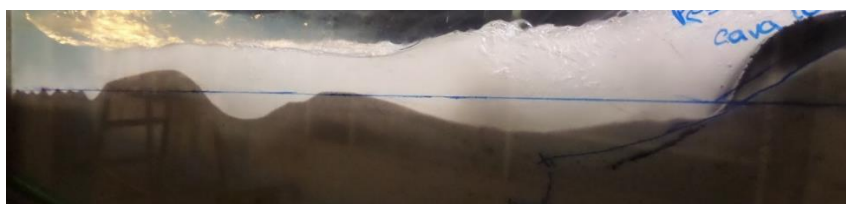
Figura D.188. Berma de rebentação, cavidade de rebentação e fossa de erosão ao fim de 5 min.

A figura D.188 dá uma visão geral do perfil a sotamar do canal. Forma-se uma saliente berma de rebentação antecedida por macro-rugosidades e precedida por uma profunda cavidade de rebentação. A rebentação verifica-se em voluta com a formação de um macro-vórtice. Forma-se também uma fossa de erosão a sotamar da cavidade de rebentação.

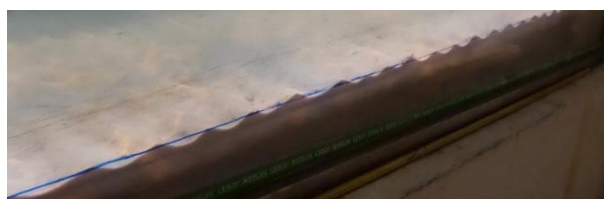
Figura D.189. Visão a partir da primeira janela ao fim de 5 min.

A figura D.189 retrata o perfil de fundos a barlar do canal. Como se vê, apresenta micro-rugosidades em toda a sua extensão.

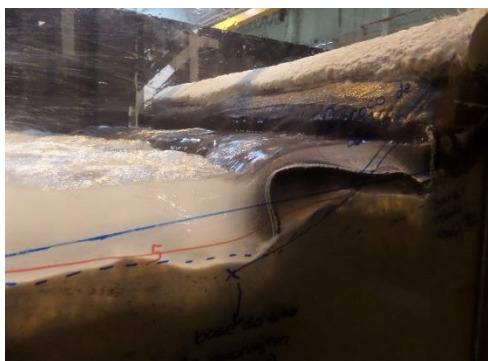
Figura D.192. Pormenor da zona junto ao cilindro dotado de *scour apron* ao fim de 15 min.

Nas figuras D.192 e D.193 a linha azul a tracejado diz respeito ao perfil de fundos verificado ao final de 10 min. Como se vê nas imagens não ocorreram apreciáveis alterações, apenas um ligeiro aumento da profundidade da fossa de erosão.

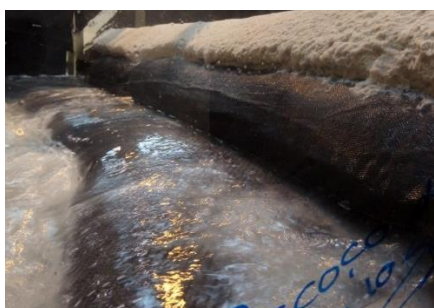
Figura D.196. Pormenor da erosão ao nível do pescoço de cavalo e do cilindro em geossintéticos ao fim de 25 min.

A figura D.196 retrata em pormenor o pescoço de cavalo, que sofreu um notório abaixamento, e a zona frontal do cilindro totalmente a descoberto.

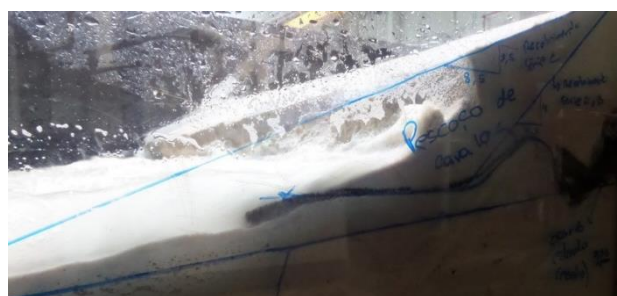
Figura D.209. Pormenor da zona junto ao cilindro dotado de *scour apron* ao fim de 5 min.

Na figura D.209 é também visível o tubo de ancoragem que está já a descoberto.

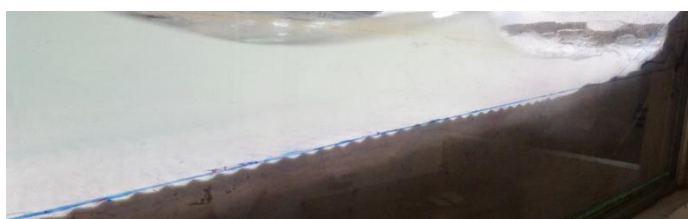
Figura D.210. Visão a partir da segunda janela ao fim de 5 min.

Formam-se micro-rugosidades a partir do início da segunda janela que se estendem até à berma de rebentação, figura D.210.

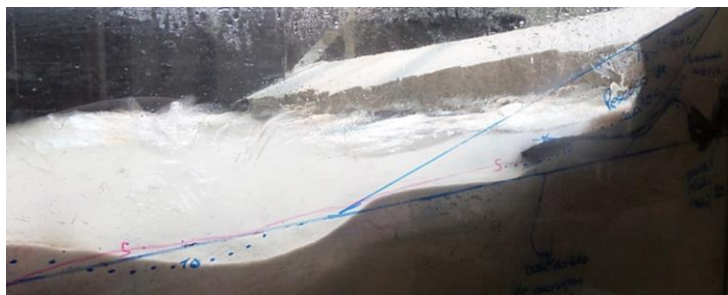
Figura D.214. Cavidade de rebentação e erosão ao nível da base do tubo de ancoragem ao fim de 15 min.

A berma e a cavidade de rebentação migraram aproximadamente 2 cm para sotamar do canal. Para além disso, tanto a elevação da berma como a profundidade da cavidade de rebentação aumentaram ligeiramente, figura D.214 e D.215.

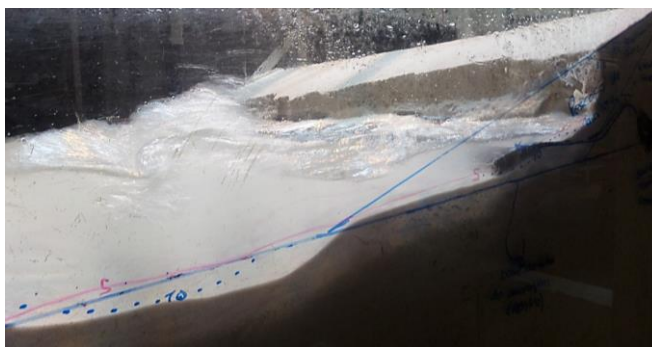
Figura D.217. Cavidade de rebentação e erosão ao nível da base do tubo de ancoragem ao fim de 20 min.

O talude de recobrimento na zona do pescoço de cavalo e do cilindro não se alterou. A fossa de erosão ao nível da base do tubo de ancoragem é praticamente inexistente, figura D.217.

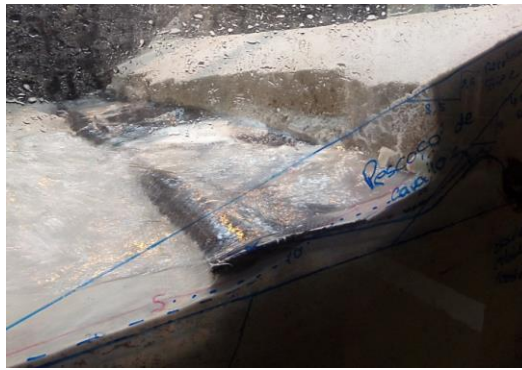
Figura D.218. Pormenor da zona junto ao cilindro dotado de *scour apron* ao fim de 25 min.

Ambas as telas e tubos de ancoragem estão totalmente a descoberto, figura D.218.

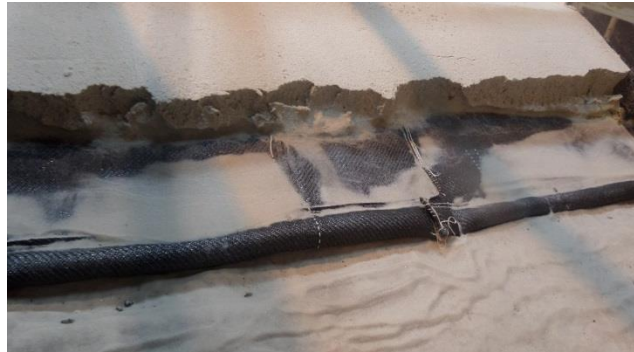
Figura D.220. Vista em planta do cilindro dotado de *scour apron* no final do ensaio.

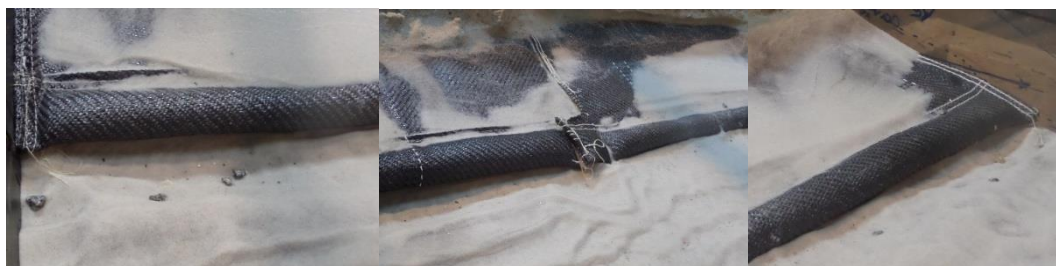
Figura D.221. Pormenor do *scour apron* em 3 zonas do modelo. Da esquerda para a direita: junto à parede, sobreposição de juntas e junto ao vidro.

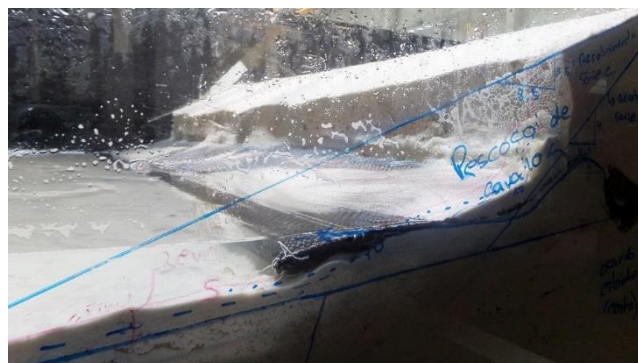
Figura D.222. Pormenor da zona junto ao cilindro dotado de *scour apron* no final do ensaio.

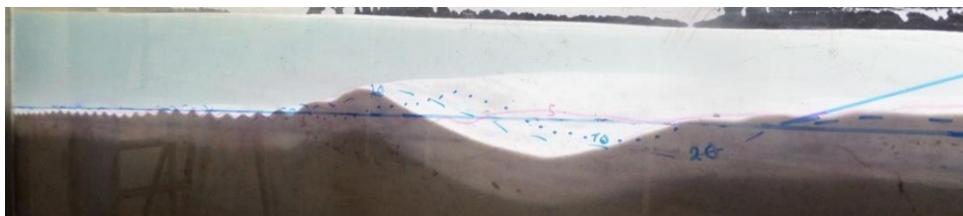
Figura D.223. Perfil de fundos a sotamar do canal no final do ensaio.

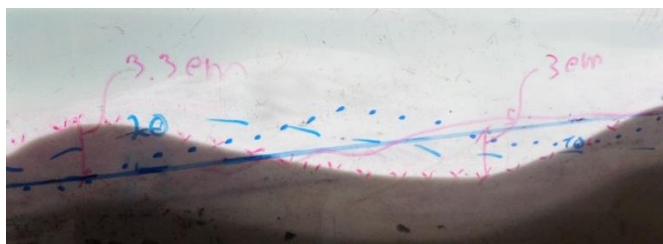
Figura D.224. Berma de rebentação e cavidade de rebentação no final do ensaio.

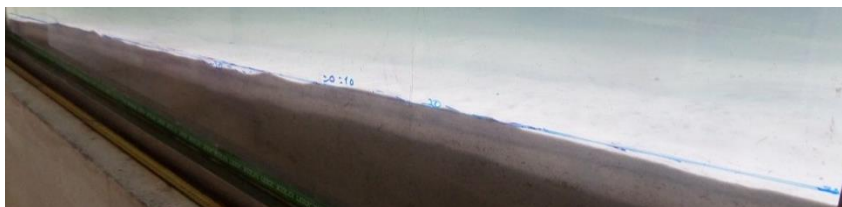
Figura D.226. Visão a partir da primeira janela no final do ensaio.

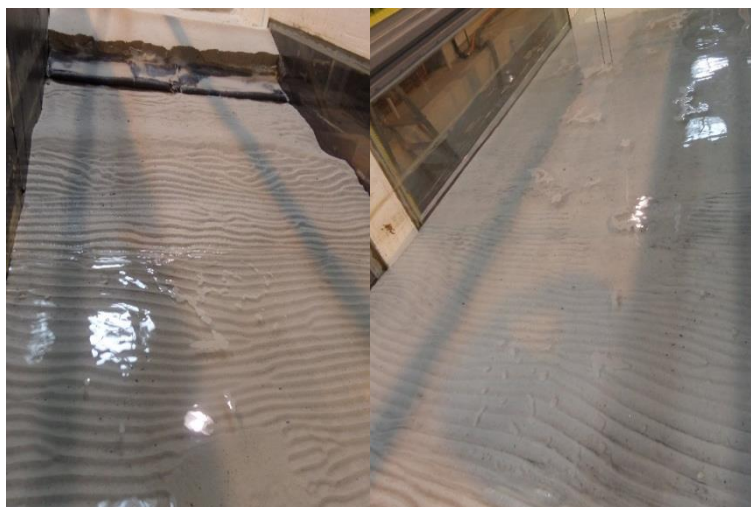
Figura D.227. Vista de cima do modelo no final do ensaio.

A figura D.227 retrata o modelo final em planta. Do lado esquerdo estão bem visíveis as macro-rugosidades a barlamar da berma de rebentação, bem como a mesma e a cavidade de rebentação. Do

lado direito está retratada a zona a barlamar do canal, e como se vê as micro-rugosidades terminam mesmo antes do final da primeira janela.

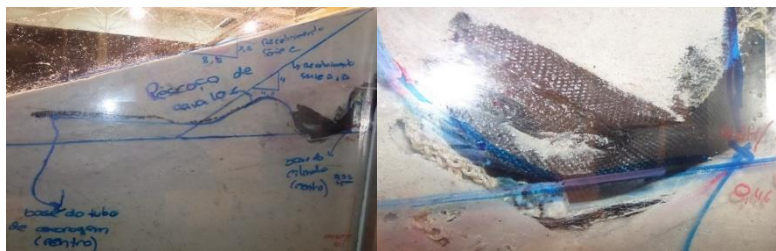
Figura D.229. Modelo inicial à esquerda e pormenor da erosão na base do cilindro à direita.

A figura D.229 à esquerda dá uma visão em planta do modelo inicial a partir de segunda janela. Estão representadas, a azul, as diversas componentes do modelo: Pescoço de cavalo (tela de *apron*), tubo de ancoragem e sistema de confinamento em cilindros de geossintéticos.

Na fase de reperfilamento deveria se ter colocado mais areia no local onde estava implantado o cilindro, figura D.229 à direita. Como isso implicava desfazer todo o modelo e o estado de agitação que se ia testar previa-se que não provocasse erosões nesta zona optou-se por repor esta areia apenas na fase de construção da série D.

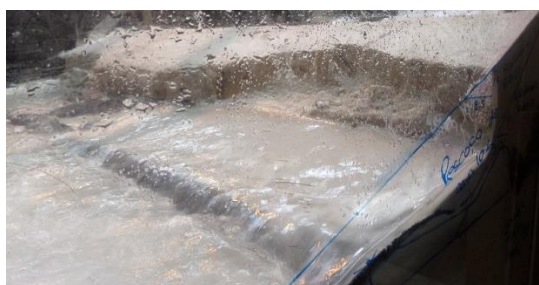
Figura D.230. Talude de recobrimento ao fim de 5 min.

Ao fim de 5 min a maioria da areia de recobrimento até ao pescoço de cavalo tinha já sido removida para barlar. Esta erosão atingiu valores mais elevados nas zonas laterais, levando a que parte do cilindro já se encontra a descoberto, figura D.230.

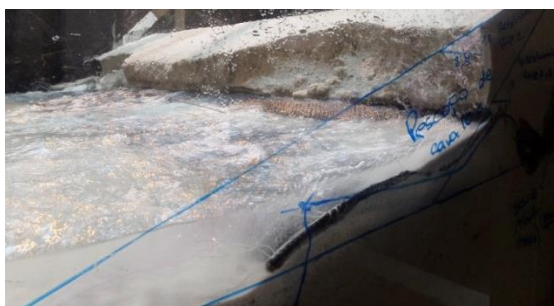
Figura D.234. Pormenor da zona junto ao cilindro dotado de *scour apron* ao fim de 10 min.

A tela de *apron* está praticamente a descoberto em toda a sua extensão e a erosão abaixo do tubo de ancoragem aumentou ligeiramente, figura D.234.

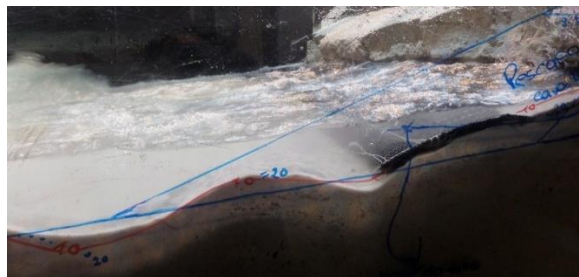
Figura D.237. Pormenor da zona junto ao cilindro dotado de *scour apron* ao fim de 25 min.

Devido a um erro durante o registo dos ensaios, nas fotografias D.237 e D.238 o número 20 corresponde na realidade ao número 25 relativo ao perfil verificado ao fim de 25 min.

Sendo assim, conclui-se que ao fim de 25 min o perfil de fundos tem semelhantes características do registado ao fim de 10 min.

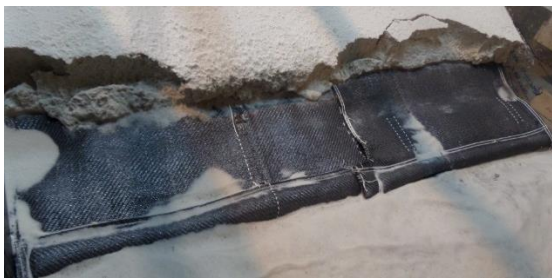
Figura D.239. Vista em planta do cilindro dotado de *scour apron* no final do ensaio.

Na figura D.239 é visível o sistema de confinamento dotado de *scour apron*, em planta. Como se vê o tubo de ancoragem e a tela até ao início do pescoço de cavalo ficaram totalmente a descoberto.

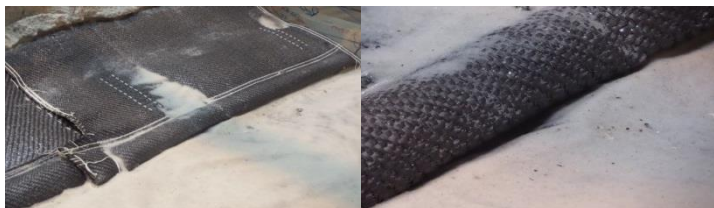
Figura D.240. Infraescavação na base do tubo de ancoragem no final do ensaio.

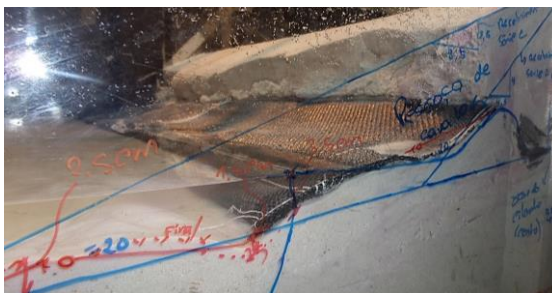
Figura D.241. Pormenor da zona junto ao cilindro dotado de *scour apron* no final do ensaio.

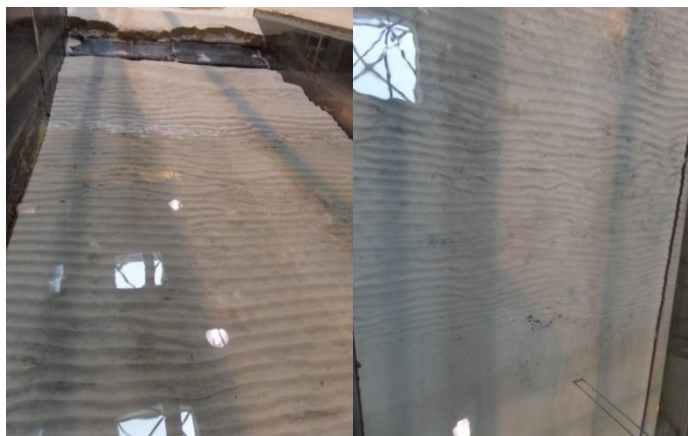
Figura D.245. Vista de cima do modelo no final do ensaio.

A figura D.245 retrata o modelo final em planta. Em ambas as imagens é bem visível o comportamento praticamente retilíneo das rugosidades em toda a largura do canal. Apenas se notam efeitos tridimensionais na zona mais a sotamar do canal, a partir da berma de rebentação.

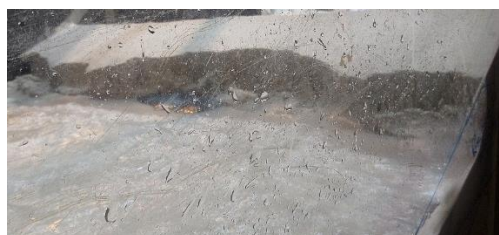
Figura D.248. Talude de recobrimento ao fim de 5 min.

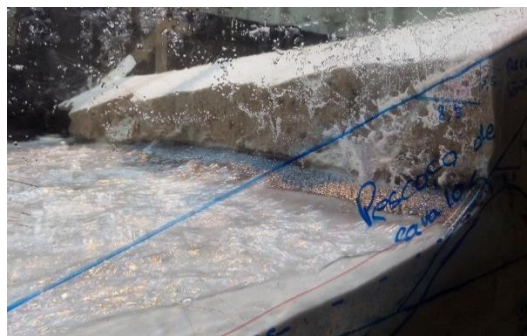
Figura D.255. Talude de recobrimento ao fim de 20 min.

Como se pode verificar na figura D.255 o talude de recobrimento na zona do pescoço de cavalo e do cilindro não se alterou. Ocorreu uma leve acreção de areia nas proximidades da estrutura, figura D.256.

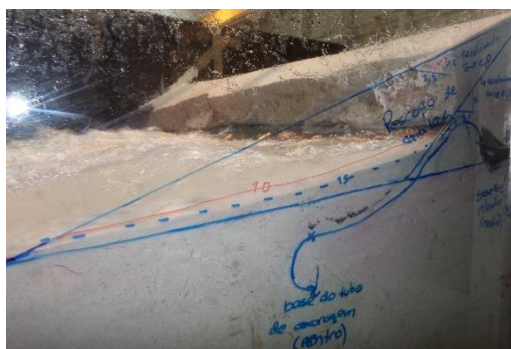
Figura D.256. Pormenor da zona junto ao cilindro dotado de scour apron ao fim de 20 min.

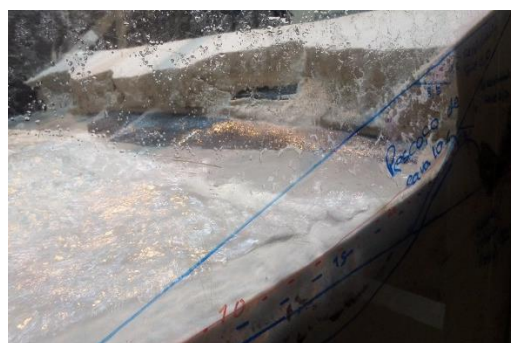
Figura D.257. Talude de recobrimento ao fim de 25 min.

Verifica-se uma contínua erosão ao nível do talude de recobrimento, principalmente na zona central do modelo onde parte do cilindro está já a descoberto, figura D.257.

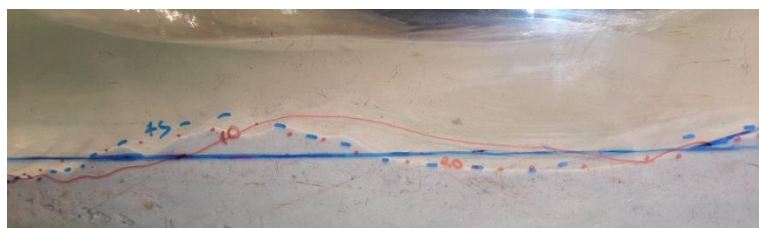
Figura D.258. Berma de rebentação e cavidade de rebentação ao fim de 25 min.

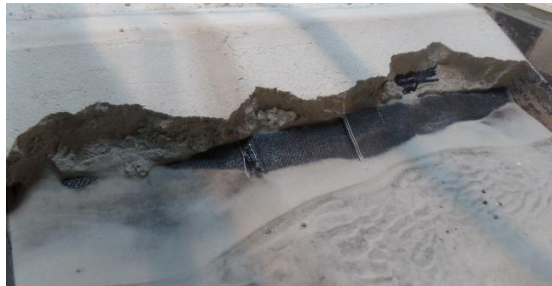
Figura D.259. Vista em planta do cilindro dotado de *scour apron* no final do ensaio.

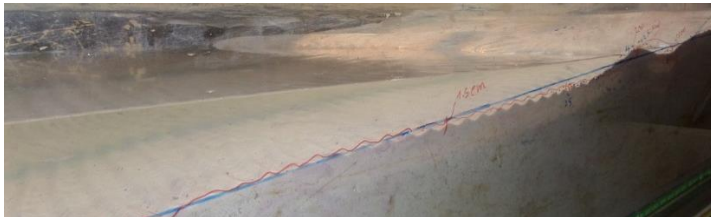
Figura D.263. Micro-rugosidades a barlar da berma de rebentação no final do ensaio.

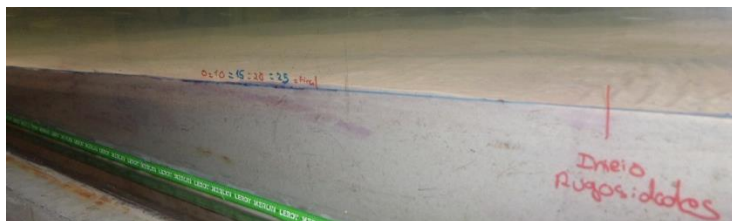
Figura D.264. Visão a partir da primeira janela no final do ensaio.

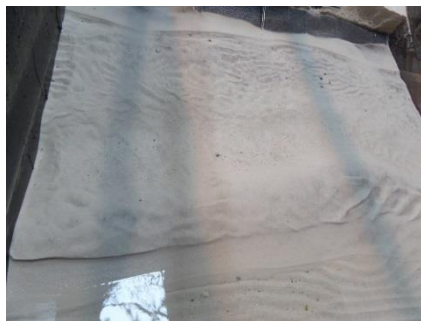
Figura D.265. Fenómenos tridimensionais a sotamar do canal.

A figura D.265 retrata os fenómenos tridimensionais a sotamar do canal, ai nível da berma e cavidade de rebentação.

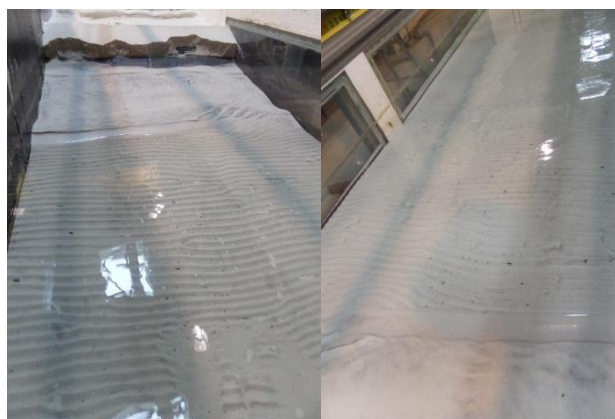
Figura D.266. Vista de cima do modelo no final do ensaio.

A figura D.266 retrata o modelo final em planta. Do lado esquerdo estão bem visíveis as micro-rugosidades a barlar da berma de rebentação, bem como a mesma e a cavidade de rebentação. Do lado direito está retratada a zona a barlar do canal.

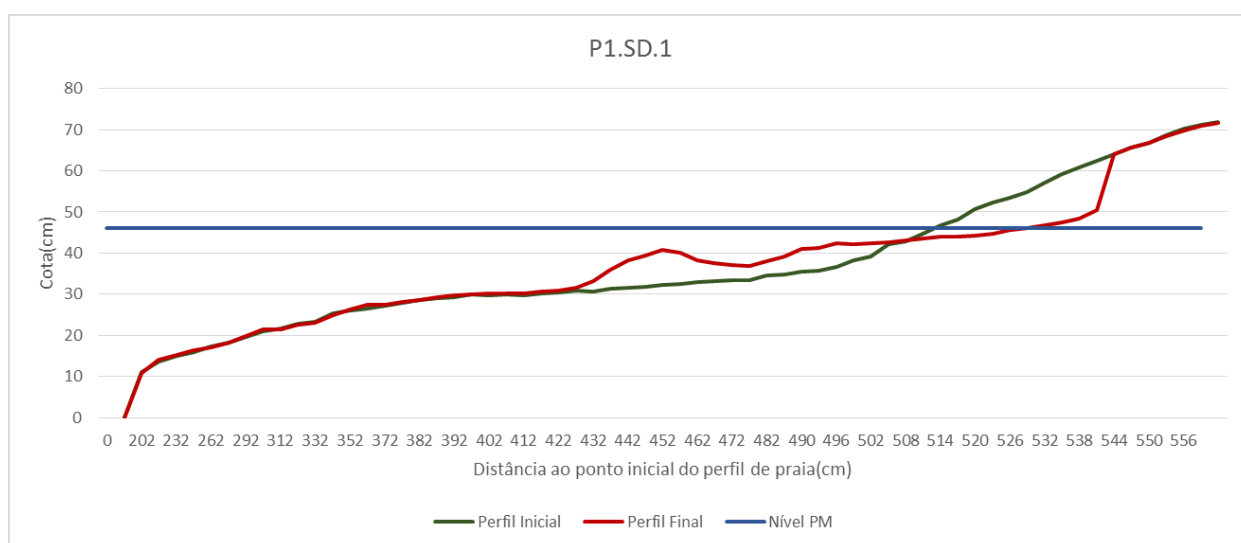
Figura D.267. Evolução do perfil de fundos do ensaio P1.SD.1.

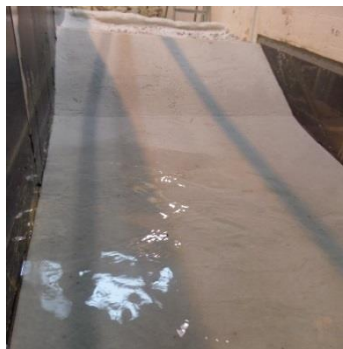
Figura D.268. Modelo inicial em planta.

A figura D.268 retrata o modelo inicial em planta.

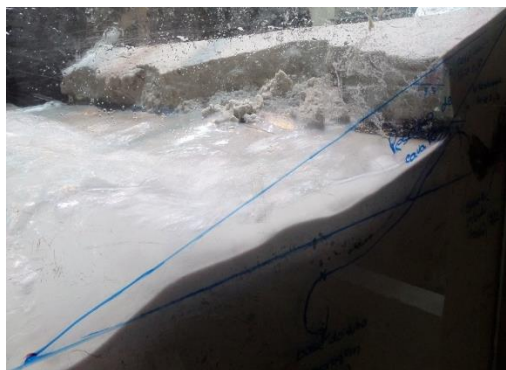
Figura D.269. Talude de recobrimento ao fim de 5 min.

Ao fim de 5 min a maioria da areia de recobrimento até à geratriz superior do pescoço de cavalo foi removida. Na zona junto ao vidro parte dele já se encontra a descoberto, figura D.269. A figura D.270 comprova isso mesmo.

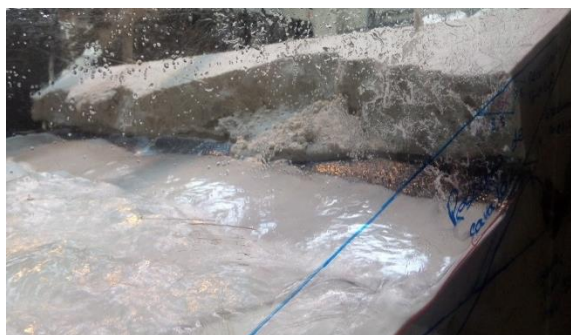
Figura D.273. Talude de recobrimento ao fim de 10 min.

Verifica-se uma gradual erosão ao nível do talude de recobrimento, mais acentuada na zona central. A parte superior do pescoço de cavalo está a descoberto em toda a sua extensão, figura D.273.

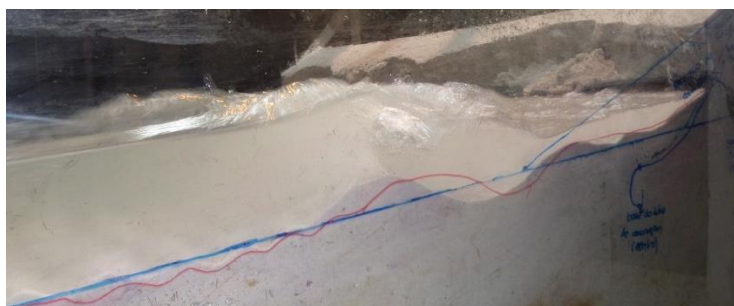
Figura D.275. Micro-rugosidades, berma de rebentação e cavidade de rebentação e fossa de erosão ao fim de 10 min.

Formou-se uma fossa de erosão a sotamar da cavidade de rebentação, próxima do local onde esta implantado o tubo de ancoragem. A berma e a cavidade de rebentação migraram ligeiramente para barlar do canal. A rebentação verifica-se em voluta, com a formação de um macro-vórtice. Todos estes fenómenos são visíveis nas figuras D.274 e D.275.

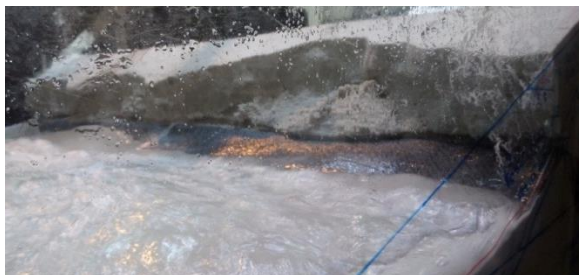
Figura D.276. Talude de recobrimento ao fim de 15 min.

A figura D.276 retrata a contínua erosão na zona frontal do pescoço de cavalo.

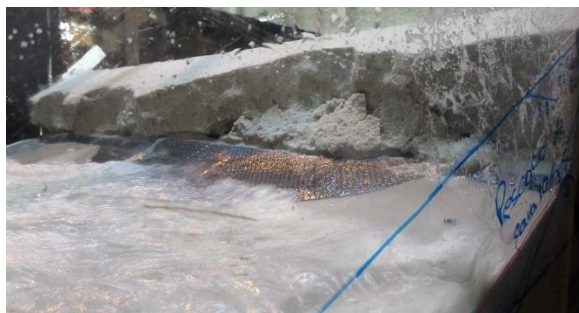
Figura D.277. Talude de recobrimento ao fim de 20 min.

Ao nível da areia de recobrimento não se notam grandes modificações, figura D.277. As figuras D.278, D.279, D.280 e D.281 retratam todo o canal, como se vê não houve alterações relativamente ao verificado ao fim de 15 min, representado pela linha azul a tracejada.

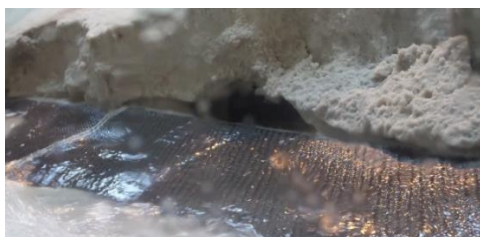
Figura D.282. Pormenor de erosão no cilindro ao fim de 25 min.

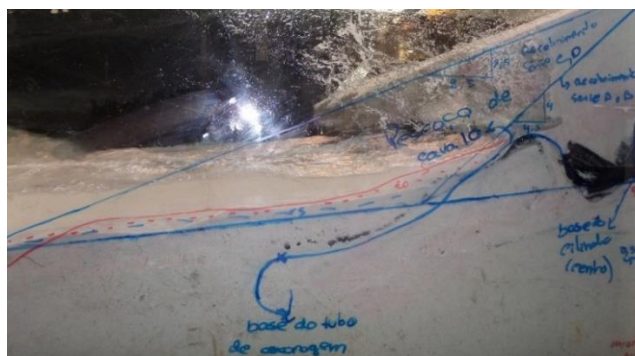
Figura D.283. Pormenor da zona junto ao cilindro dotado de *scour apron* ao fim de 25 min.

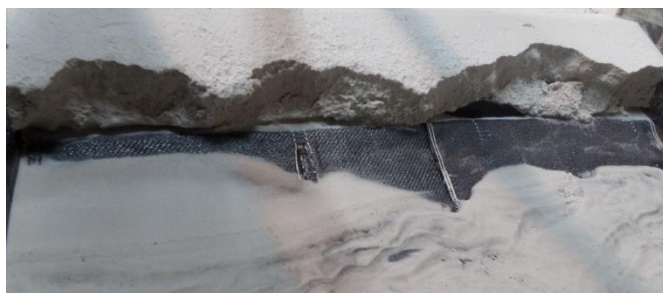
Figura D.286. Vista em planta do cilindro dotado de *scour apron* no final do ensaio.

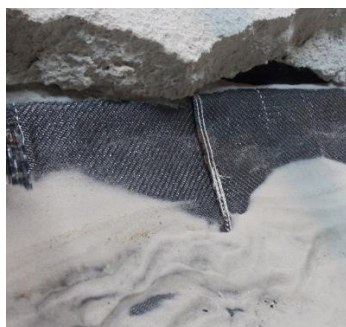
Figura D.287. Pormenor do *scour apron* na sobreposição de juntas.

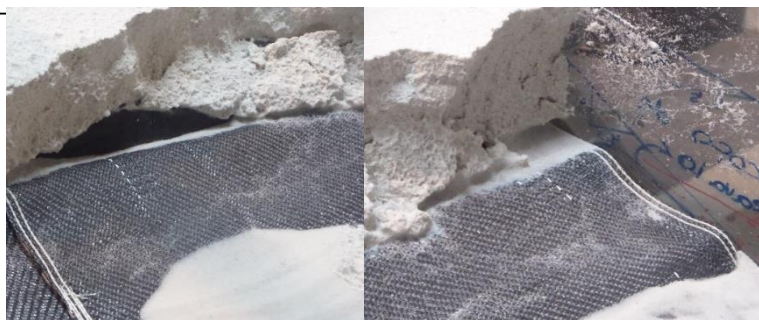
Figura D.288. Pormenor do scour apron em 2 zonas do modelo. Sobreposição das juntas (à esquerda) e junto ao vidro (à direita).

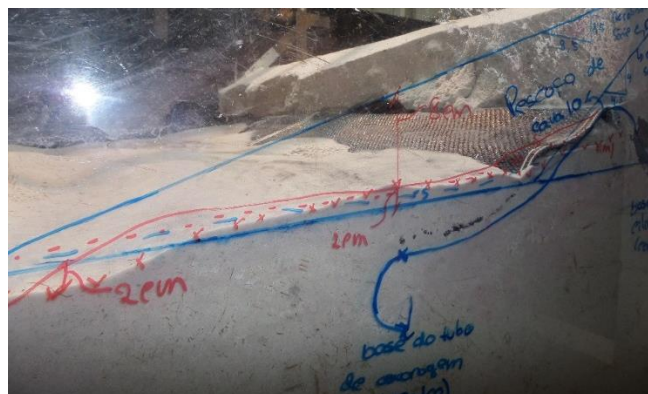
Figura D.289. Pormenor da zona junto ao cilindro dotado de scour apron no final do ensaio.

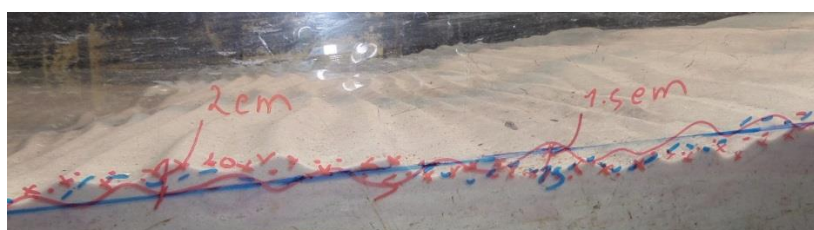
Figura D.291. Macro-rugosidades a barlar da berma de rebentação no final do ensaio.

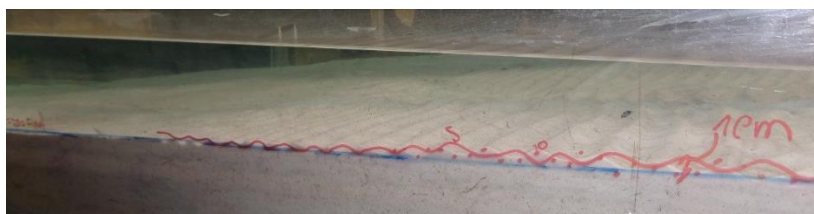
Figura D.292. Visão a partir da primeira janela no final do ensaio.

A barlamar do canal começaram a formar-se micro-rugosidades a aproximadamente 4 m da geratriz inferior do sistema de confinamento, figura D.292.

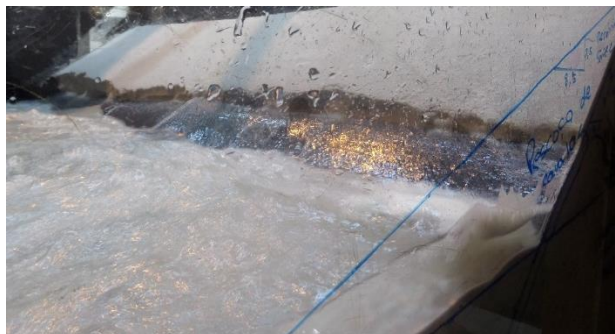
Figura D.296. Talude de recobrimento ao fim de 5 min.

Ao fim de 5 min a maioria da areia de recobrimento até ao topo do pescoço de cavalo tinha já sido removida, ficando a descoberto em praticamente toda a sua extensão, figura D.296.

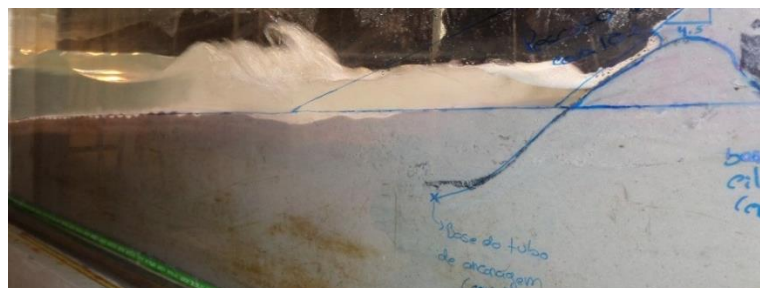
Figura D.298. Micro-rugosidades e cavidade de rebentação ao fim de 5 min.

Começa a delinear-se a berma de rebentação e a respetiva cavidade de rebentação e formam-se micro-rugosidades a partir do início da segunda janela que se estendem até à berma de rebentação, figura D.298. A rebentação verifica-se em voluta, com a formação de um macro-vórtice.

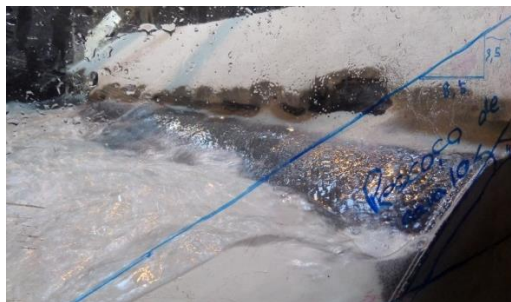
Figura D.300. Talude de recobrimento ao fim de 15 min.

Verifica-se uma contínua erosão ao nível do talude de recobrimento, principalmente do lado direito do modelo, onde parte do cilindro está já a descoberto, figura D.300.

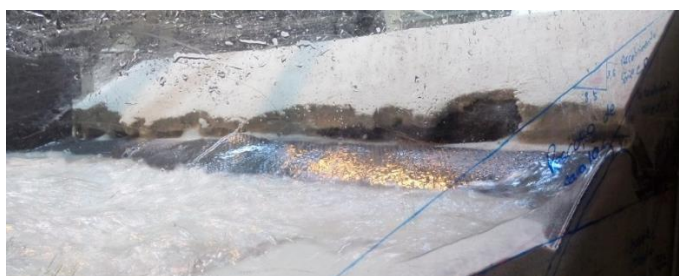
Figura D.302. Talude de recobrimento ao fim de 20 min.

Como se pode verificar na figura D.302 o talude de recobrimento na zona do pescoço de cavalo e do cilindro não sofreu grandes alterações. Forma-se uma pequena fossa de erosão na base do pescoço de cavalo.

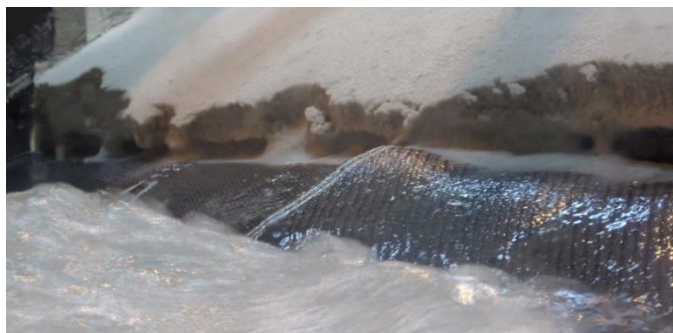
Figura D.303. Pormenor de erosão na sobreposição das juntas ao fim de 20 min.

A figura D.303 retrata em pormenor a sobreposição das juntas. A tela superior está a levantar, permitindo a entrada de água para debaixo da tela.

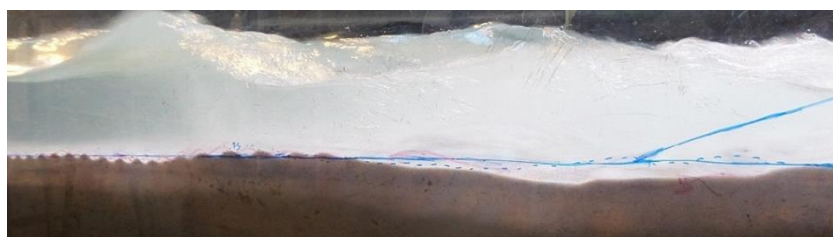
Figura D.304. Macro-rugosidades e cavidade de rebentação ao fim de 20 min.

Na figura D.304 é visível a cavidade de rebentação que volta a ficar bem definida e com uma largura e profundidade idênticas às registadas ao fim de 5 min, representado pela linha vermelha. A linha azul a tracejado corresponde ao perfil de fundos ao fim de 15 min.

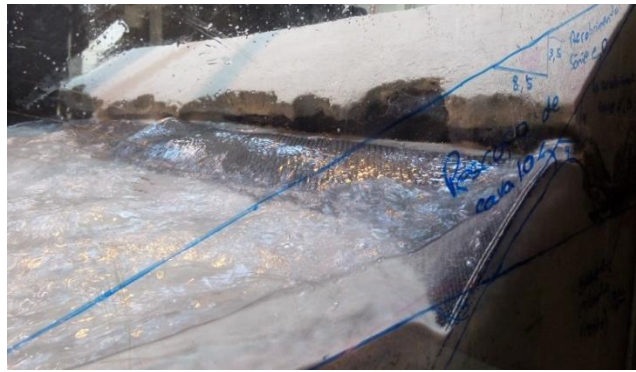
Figura D.305. Talude de recobrimento ao fim de 25 min.

Como se pode verificar na figura D.305 o talude de recobrimento não se alterou, bem como o perfil de fundos junto à estrutura.

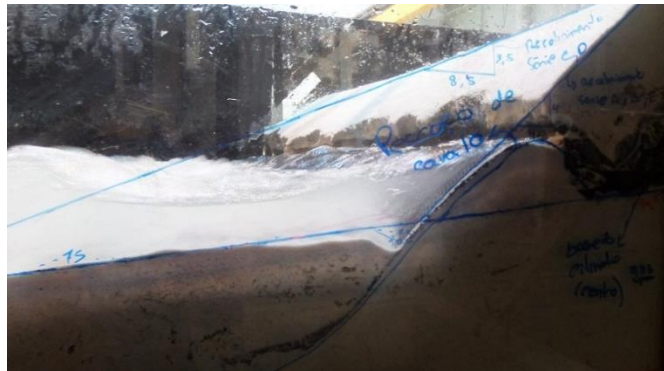
Figura D.306. Pormenor da zona junto ao cilindro dotado de *scour apron* ao fim de 25 min.

A cavidade de rebentação migrou ligeiramente para barlamar do canal, figura D.306.

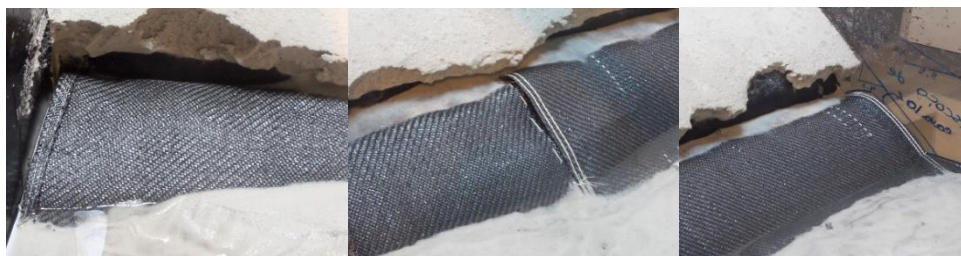
Figura D.309. Pormenor do *scour apron* em 3 zonas do modelo. Da esquerda para a direita: junto à parede, sobreposição das juntas e junto ao vidro.

A figura D.309 apresenta em pormenor as 3 zonas do modelo onde ocorreram fenómenos mais relevantes, ou seja, junto à parede, sobreposição das juntas e junto ao vidro.

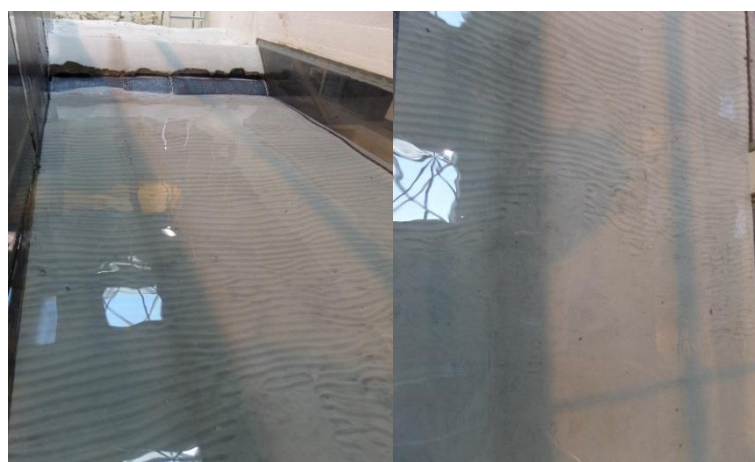
Figura D.315. Vista de cima do modelo no final do ensaio.

A figura D.315 retrata o modelo final em planta. Do lado esquerdo estão bem visíveis as micro-rugosidades a barlamar da berma de rebentação. Do lado direito está retratada a zona a barlamar do canal.

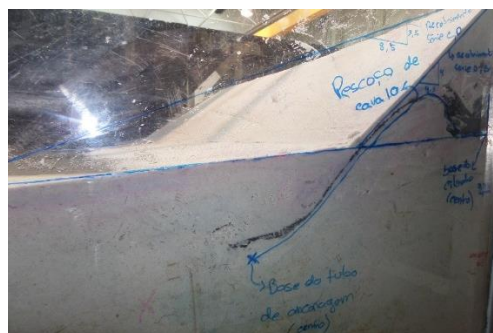
Figura D.317. Modelo inicial.

A figura D.317 retrata o modelo inicial a partir de segunda janela. Estão representadas, a azul, as diversas componentes do modelo: Pescoço de cavalo (tela de *apron*), tubo de ancoragem e sistema de confinamento em cilindros de geossintéticos.

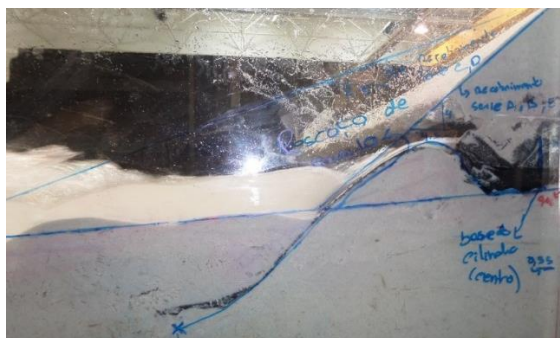
Figura D.319. Pormenor da zona junto ao cilindro dotado de *scour apron* ao fim de 5 min.

Nas proximidades da estrutura o perfil de fundos está bastante próximo do perfil inicial, figura D.319.

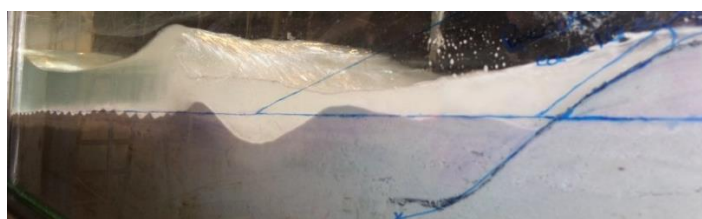
Figura D.320. Macro-rugosidades, berma de rebentação e cavidade de rebentação ao fim de 5 min.

Forma-se uma profunda cavidade de rebentação antecedida por macro-rugosidades que se vão transformando em micro-rugosidades à medida que se avança para barlar do canal, figura D.320.
